Informe de Consultoría Hipodromo Nacional de Maroñas.

Informe sobre pista de arena principal y pista de césped
12/10/2021.

Informe de la Visita al Hipódromo Nacional Maroñas,

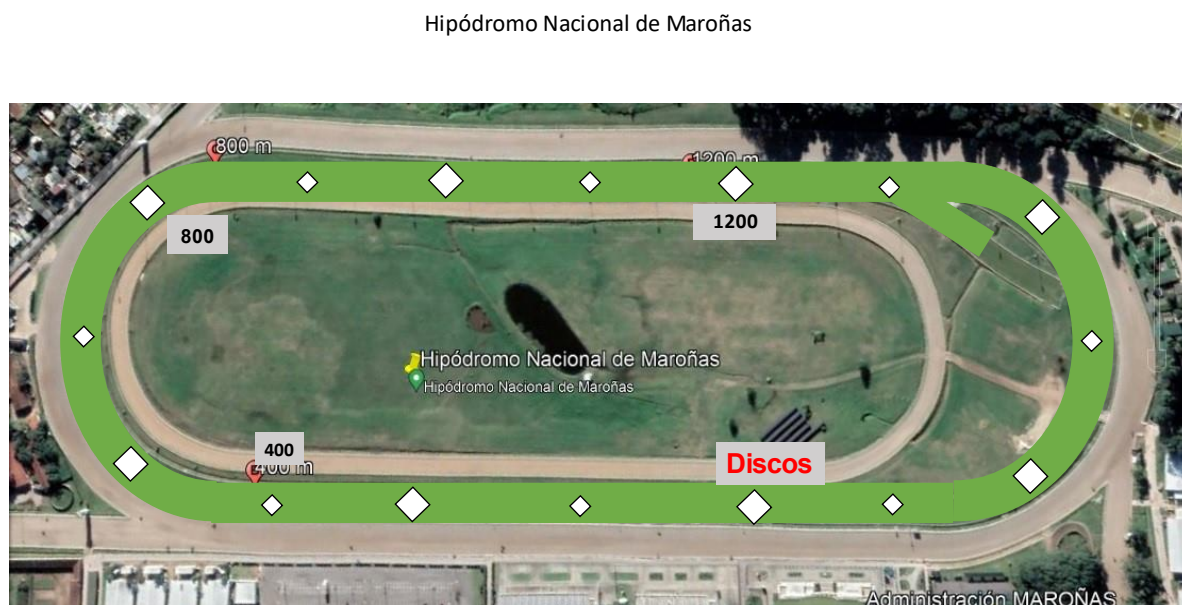
Figura 1: Ubicación de los puntos de medición y muestreo de la pista de césped.

Las mediciones y el muestreo se realizaron en sentido longitudinal a la baranda en los discos, a 400 m, 800 m y a los 1200 m, y en sentido radial en dos posiciones: al metro de la baranda y a los 8,5 m como se muestra en la Figura 1. Además, se tomaron niveles para un levantamiento planialtimétrico en el boquerón en los 1400 m.

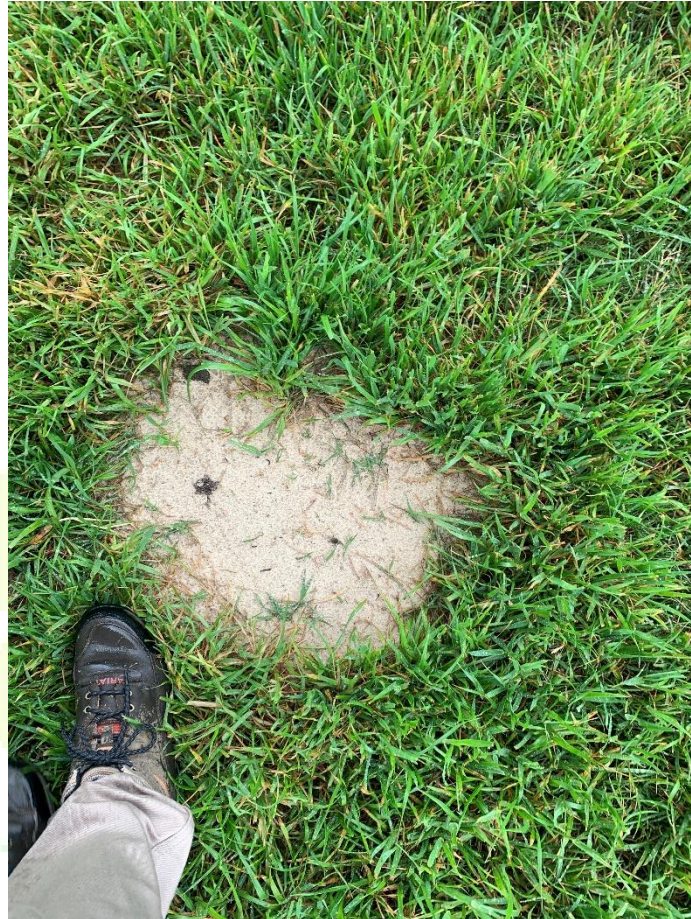
Figura 3: Divot en los 700 m.

Los divots son las huellas de los cascos que se originan después de cada evento de carreras. Aparecieron completamente visibles desde los 700 m a los 1000 m, en la curva. La curva es una de las ubicaciones donde la fuerza de tracción es mayor. A lo largo de estos lugares, durante la temporada actual, se reparó la pista de césped a 2 metros de la baranda interior. Las reparaciones se realizaron extrayendo los panes de césped, agregando arena nueva sobre el material existente y colocando los panes originales sobre la arena

(comunicación personal durante la visita). Esto podría provocar un cambio de la mezcla usada anteriormente por adición de arena nueva sin fibras. Las figuras siguientes muestran el estado actual de la superficie reparada (Figuras 3, 4 y 5).

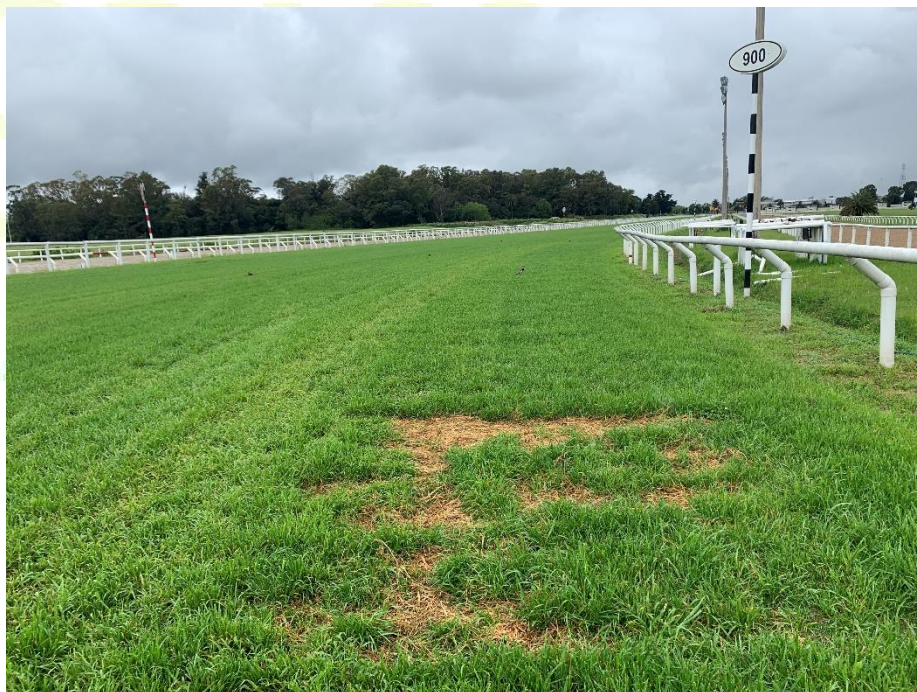
Figura 5: Divots (en este caso pareciera más una inadecuada aplicación de agroquímicos) en el carril interior de la pista de césped (900 m).

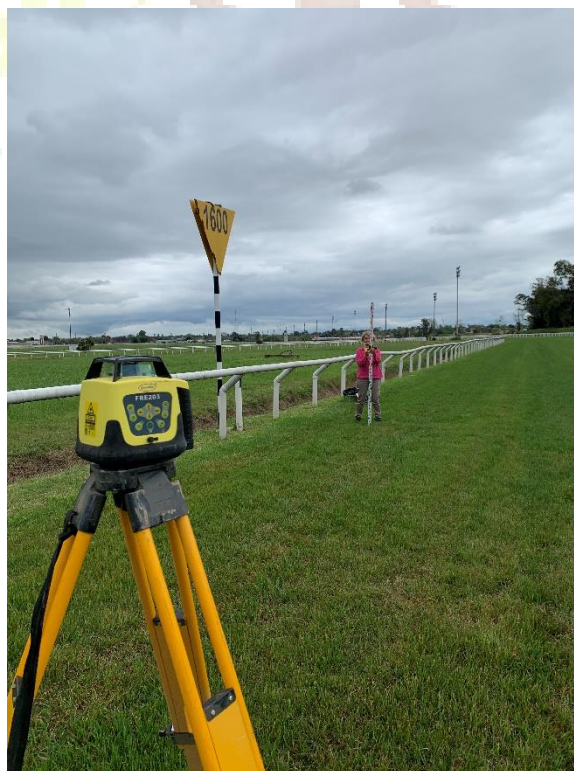
Figura 6: Nivel Laser rotativo FRE203 Geo-Allen®(Suzhou, Jiangsu, Shangai)

Se tomaron diecisiete puntos de nivel en el boquerón con un Nivel Laser rotativo FRE203 Geo-Allen® giratorio (Suzhou, Jiangsu, Shangai) (Figura 6). Se calcularon las diferencias en la pendiente y se identificó un área plana a 2 m del carril interior del boquerón que se muestra en las figuras 7 y 8. La parte plana de la superficie se podría mejorar aplicando un topdressing selectivo del área, si el topdressing selectivo es combinado con la aireación, el resultado será un drenaje vertical mejorado, así como el relleno de las áreas bajas para promover el movimiento del agua superficial hacia el interior del carril y fuera de la superficie de carrera.

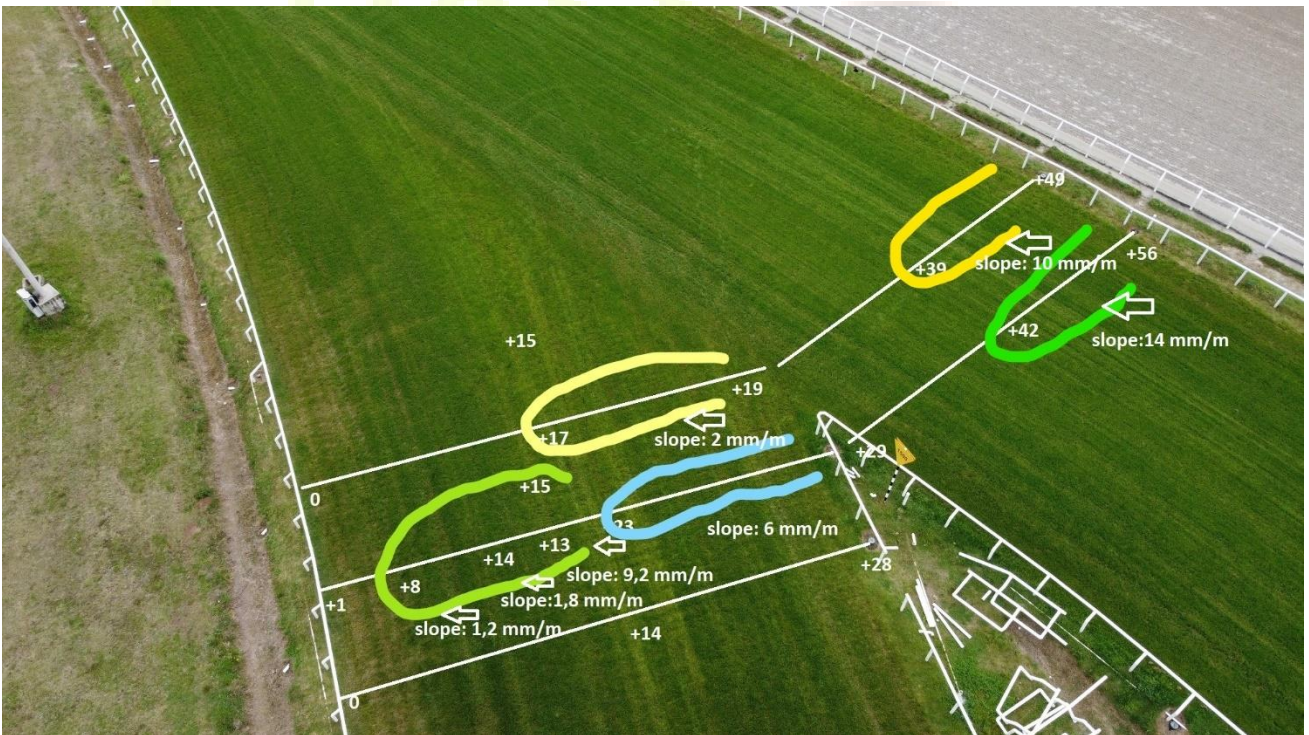
Figura 8: Cambios de la pendiente a 2 m de la baranda interior del boquerón.

de trabajo de 225 mm (9"), esta es una máquina excelente y puede utilizarse para abordar estos problemas. Esta herramienta se puede utilizar en el boquerón en la ubicación 1400 m, de forma selectiva para mejorar el drenaje en el área con drenaje deficiente para complementar con un topdressing selectivo. Actualmente el plantel del Hipódromo realiza mediciones con el penetrómetro dinámico y con la sonda de humedad (el TDR-300 propiedad de Maroñas) que permitirían monitorear el éxito de estos esfuerzos.

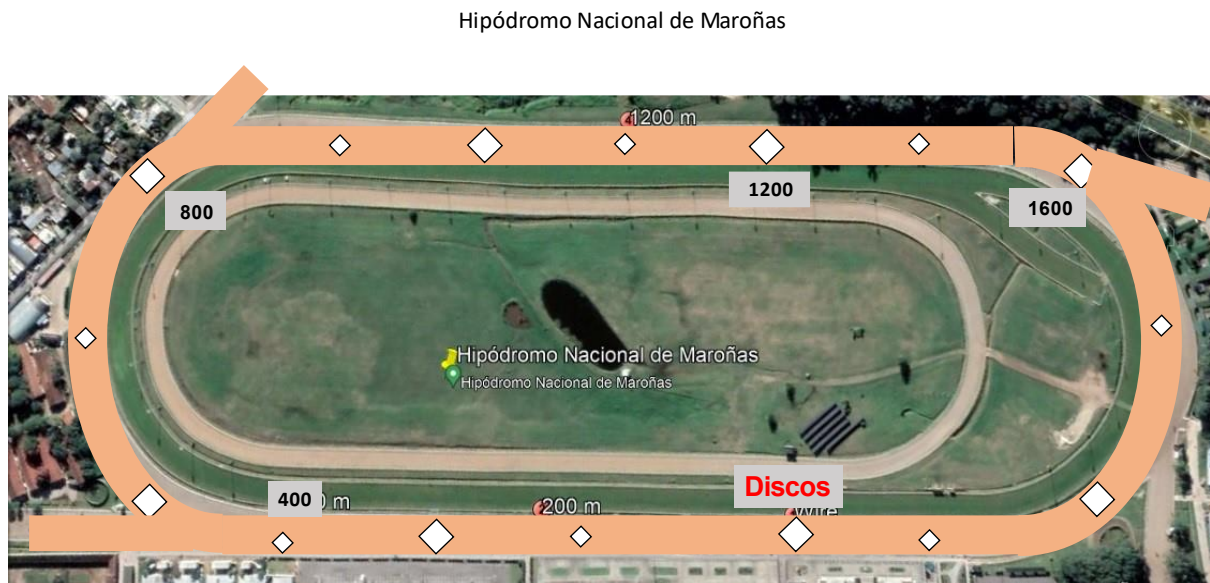
Figura 9: Ubicación de los puntos de mediciones y muestreo en la pista principal.

Las mediciones y el muestreo se realizaron en los discos, a los 200 m, 400 m, 800 m, 1200 m y 1600 m (Figura 9 y 10) a 1 m y 2 m hacia el interior del carril.

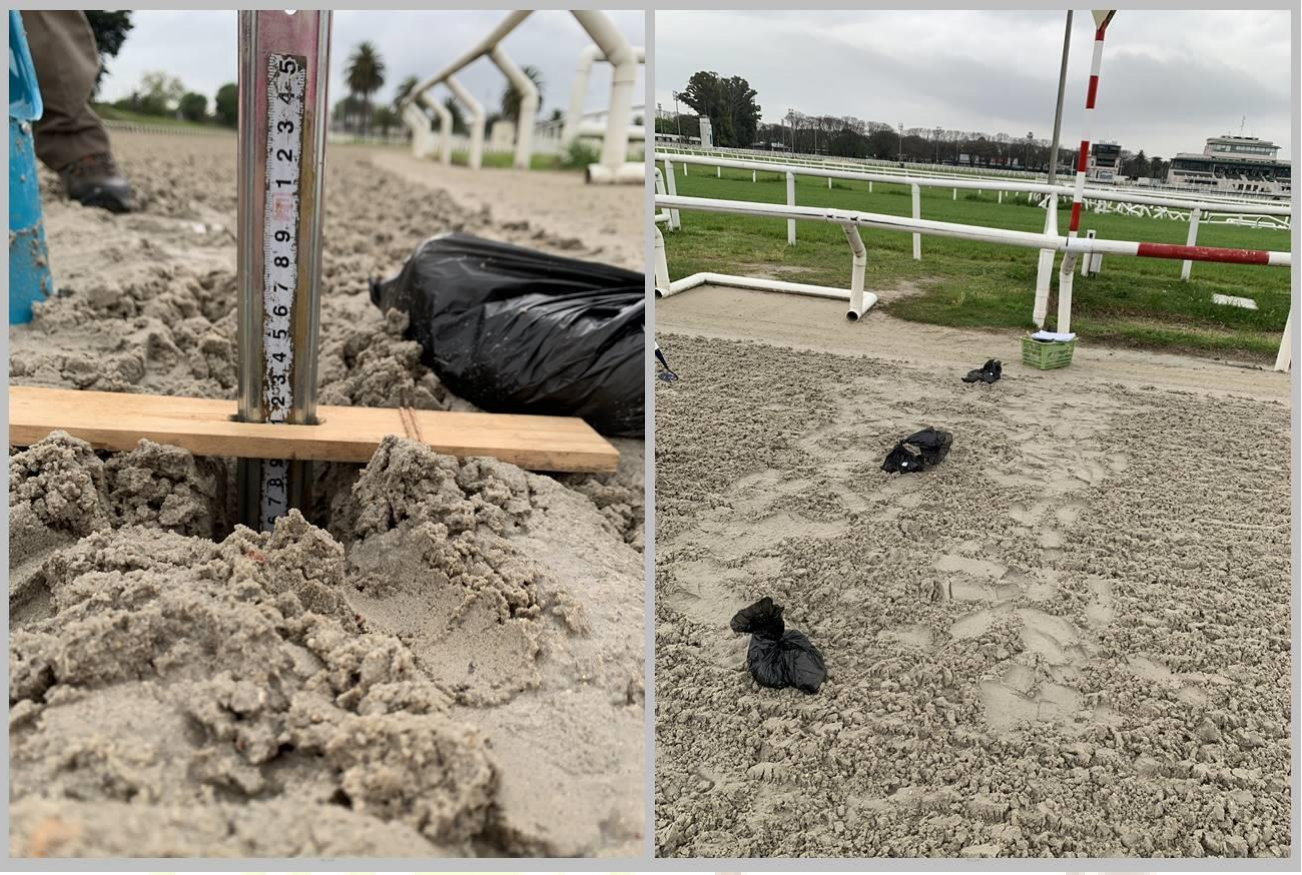
En la tabla 2, se muestran los resultados de CVH (%) y espesor de amortiguación. El CVH (%) en el disco (47,4% ± 11,8) y a los 200 m (59,8% ± 13,3) son los más altos que a los de 400 m (40,1% ± 5,6) y a 800 m (46,7% ± 4,0). La pista es bastante uniforme, sin embargo a los 1600 m (30,1% ± 2,6) aparece el valor más bajo. La profundidad del espesor de amortiguación es uniforme con un promedio de 12,4 cm ± 0,9 cm (Figuras 11 y 12). Durante el día de las mediciones y el día anterior llovieron alrededor de 15 mm, y el mantenimiento se realizó con la rastra con hoja flotante (floating harrow) (Figura 13) antes de usar la rastra de peines (Figura 14).

Figura 11 y 12: *Espesor de amortiguación y ubicaciones radiales de las mediciones y del muestreo.*

La pista de arena principal tiene un espesor de amortiguación muy uniforme. Sin embargo, el CVH (%) varía más con valores particularmente altos en el área de los 200 m. El contenido desuniforme de humedad es probablemente el resultado de un flujo inconsistente de agua hacia fuera de la pista desde el sistema de drenaje horizontal. Las zanjas de drenaje estaban perfectamente limpias (Figura 13) pero en algunos lugares el perfil de la superficie de la pista, sobre todo en el carril interior, es más baja que el borde interior de la pista. Incluso si el agua pudiera fluir desde las depresiones por drenaje gravitacional hacia el carril interior provocaría que el agua se acumulara en este sector de la pista. Un trabajo adicional con la rastra flotante en la pista mojada y / o una nivelación cuidadosa podrían minimizar este efecto.

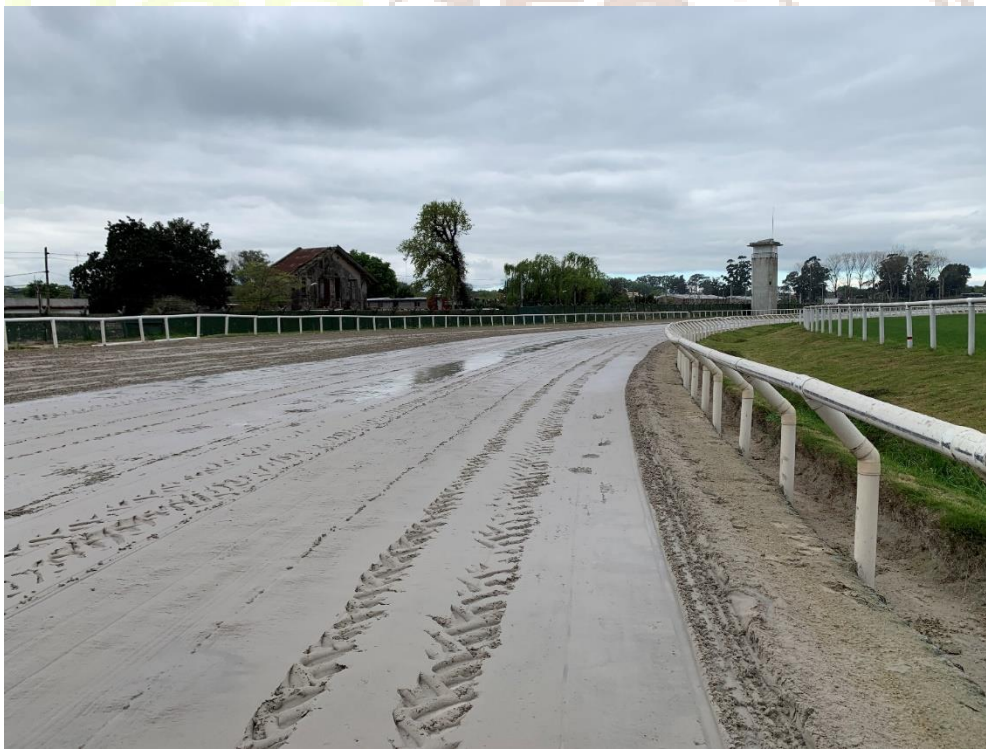
Figura 13: *Mantenimiento después de la lluvia (ubicación: 800-1000m)*

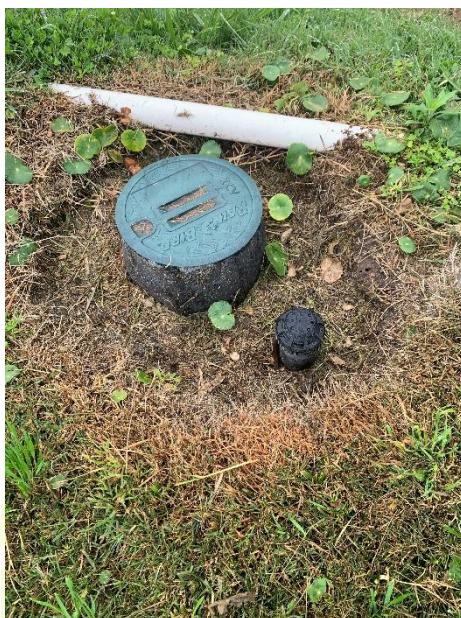
Figura 15: Aspersor y válvula solenoide.

La cobertura de **la pista de césped** se estima en 87%. La pista de césped está provista de un sistema de riego para toda el área (Figura 15) con aspersores ubicados a intervalos de 20 m. Esto brinda la oportunidad de modificar el programa manualmente si es necesario. Después de medir usando el GS y medir el CVH (%), parece existir una compactación asociada a un patrón de tráfico, pero está seguido por un patrón CVH (%) (Figura 16). Las áreas con tal nivel de compactación pueden provocar la inhibición del drenaje vertical. La compactación se puede abordar con aireación. La aireación se puede hacer con la aireadora Vertidrain 2220 que está disponible en el Hipódromo. Con un ancho de trabajo de 2,08 m (82 ") y una profundidad máxima

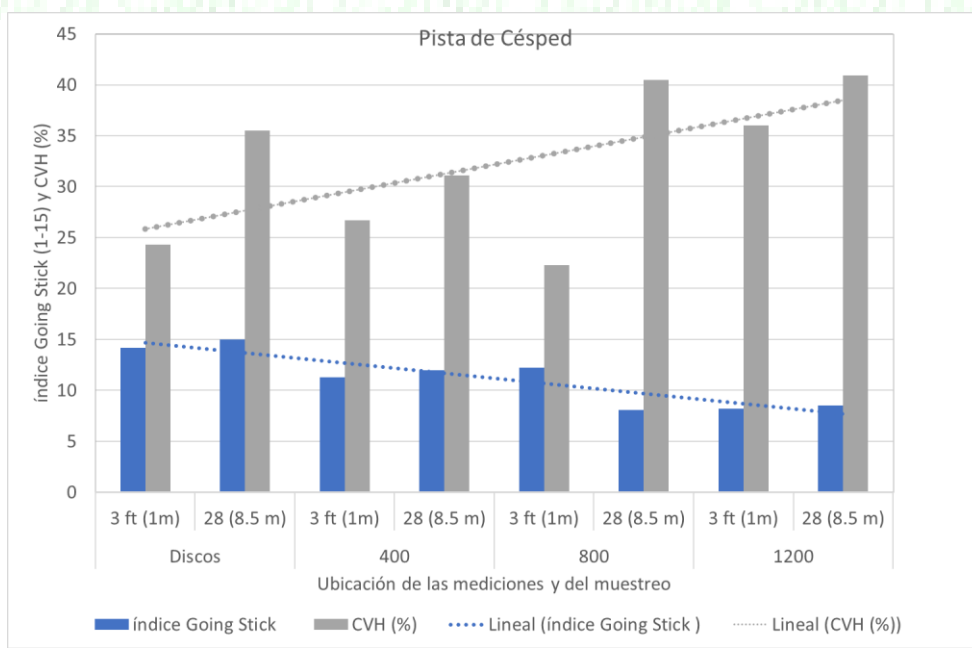
En la tabla 1, se muestran los resultados de CVH (%) y el índice de Going Stick. El CVH (%) con respecto a la ubicación en el óvalo aumenta desde los discos hasta la ubicación de 1200 m. La ubicación radial de 1 m desde la baranda muestra los valores más bajos a lo largo de todo el óvalo. El índice del Going Stick con respecto a la circunferencia disminuye desde el disco hasta la ubicación de 1200 m (Tabla 1). En la dirección radial las medidas a 1 m de la baranda muestran

valores más bajos que las ubicaciones hacia el interior de la pista (8,5 m). Esta diferencia es consistente hasta los 800 m donde a 1 m de la baranda el índice es más alto que el relevado a los 8,5m (interior de la pista). La ubicación de 1200 m muestra el valor más bajo, siendo considerada **Buena** en la escala Going Stick (Tabla 1). Con respecto a la disminución en el índice de Going Stick (de duro a bueno) y al aumento en CVH (%) desde el disco a los 1200 m, podría deberse a alguna de las siguientes opciones que provocan esa heterogeneidad consistente con la compactación, 1) diferencias en el perfil constructivo en el mismo sentido, 2) compactación asociada al tráfico, ya que no siempre se pasa por los 1200 m debido a las diferencias en la ubicación de las largadas de las carreras de caballos. Este último puede causar una diferencia en el número de cascos/m² a lo largo del año en el mismo orden de ubicaciones y 3) el sistema de drenaje tiene algunos problemas. En el mismo sentido, las diferencias de posición radial entre ubicaciones pueden tener su origen en la compactación por el tráfico sobre el carril interior (lindero a la baranda).

Figure 16: Graphics of Going Stick Index by circumferential and radial locations and VMC (%).
